Renovering af almene bebyggelser

Evaluering af fysiske indsatser gennemført i perioden 2011-2013

Bech-Danielsen, Claus; Kirkeby, Inge Mette; Ginnerup, Søren

Publication date:
2014

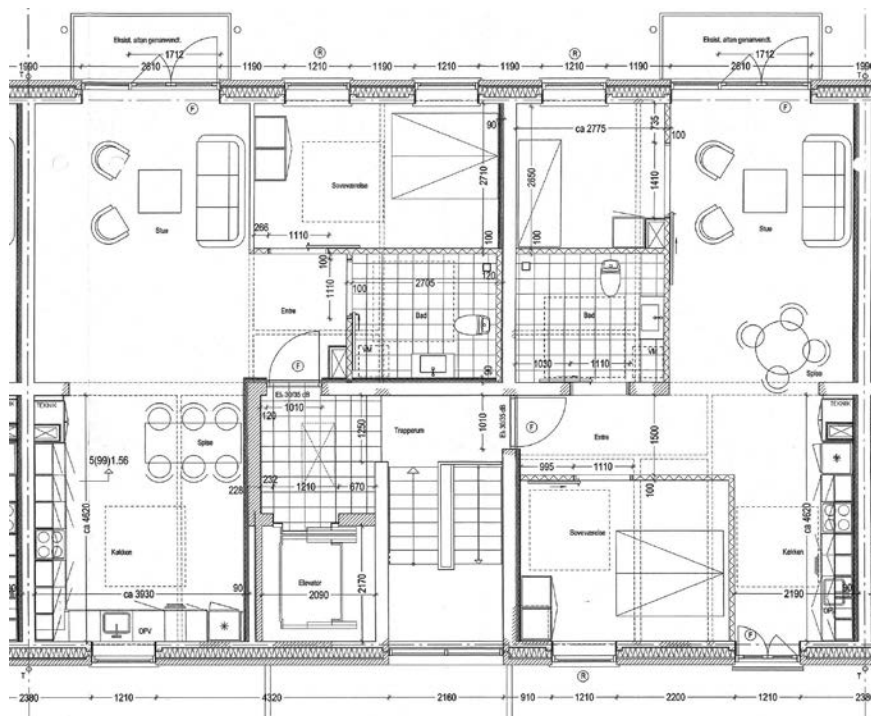
Figur 123. Lejlighedsplaner efter renovering.
Tilgængelige lejligheder i opgang med elevator.

18 lejligheder er blevet gjort tilgængelige med elevator. Det er gjort ved at inddrage et værelse i en af de to lejligheder pr. opgang.

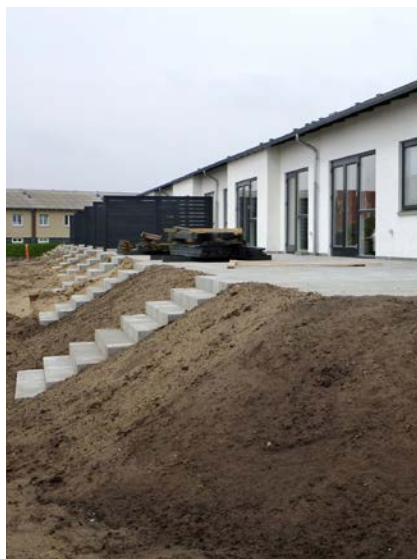
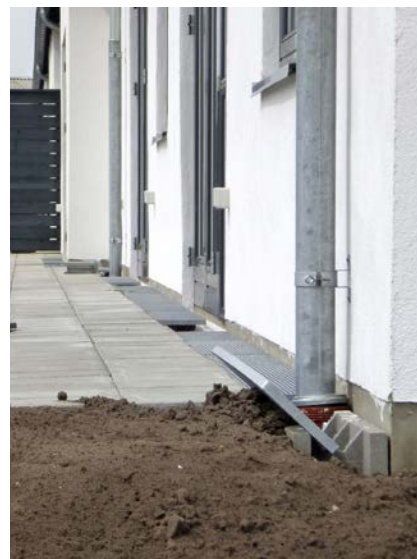
Figur 126. **Fugtsikring på toppen af en bakke.** Rækkehusene, der er kommet ud af nedrivningen af 1. sal, har nye terrasser en halv etage over det omliggende terræn. Adgang til terrassen fugtsikres langs soklen med en rende, hvor vandet kan løbe ud i enderne. Gitterriste overdækker renden i hele dens længde.

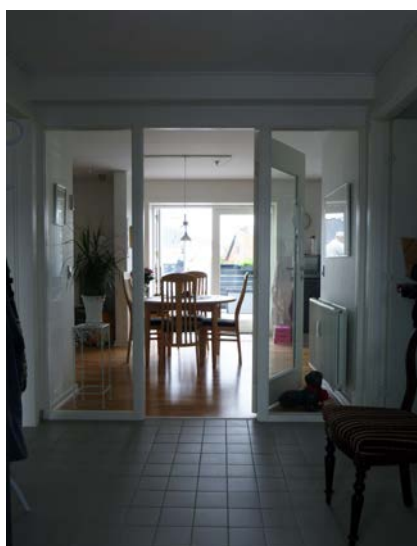
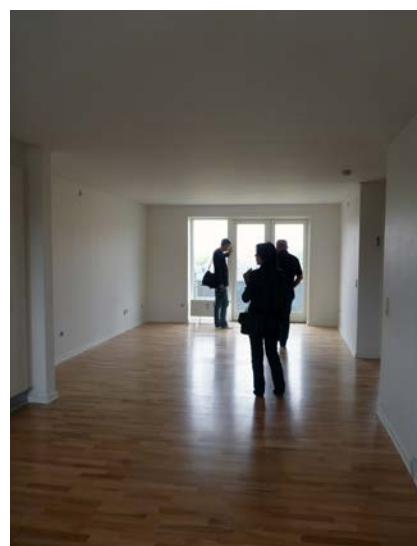
Figur 127. **Åbne planer.** Gennemlyste lejligheder, åbne planer og god plads til eventuel brug af hjælpemidler går hånd i hånd. Nogle af lejlighederne har dog kun en skydedør til at adskille rum lydmæssigt, og det kan gøre dem mindre attraktive at bo i.

Enkelte af lejlighederne i etageblokkene har en meget åben forbindelse mellem alle rum, og kun skydedøre imellem dem. De giver mere plads og gør det let at komme rundt, men betyder også, at lyde fra det ene rum høres tydeligt i alle de andre. Det er ikke optimalt, når der opholder sig mere end en enkelt person i lejligheden. Boligforeningen beretter dog, at beboerne generelt er glade for de store rum, det bedre lys, plads til vaskesøjle osv., og det gælder både i blokkene med elevator og i rækkehusene.

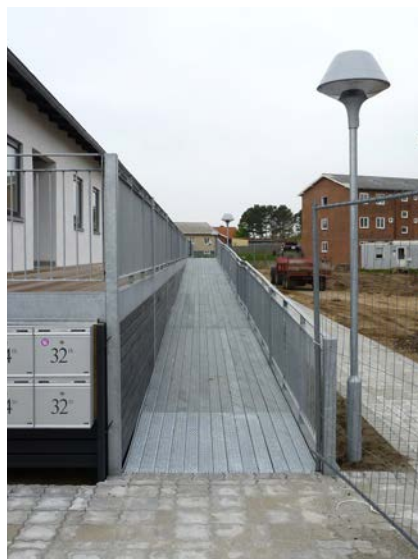
Figur 130. **Ramper som forhindring.** Lange ramper og fælles altangange er nogle gange nødvendige ved store niveauforskelle, men det private rum foran den enkelte bolig bliver mindre attraktivt. Gangafstande kan også øges betydeligt. Opgaven er vanskelig at løse optimalt.

Der er 22 rækkehuse i to længer, hvoraf den ene har fået niveaufri adgang med en fælles, lang rampe og repos til at overvinde det halve etagespring. Den anden længe har trapper til indgangene. Der er stor forskel på, hvor meget 'eget hus'-indtryk, der opleves ved de to typer adgangsløsninger, da trappemodellen ligner et helt privat areal foran huset, mens den fælles rampe og altangang signalerer det modsatte.

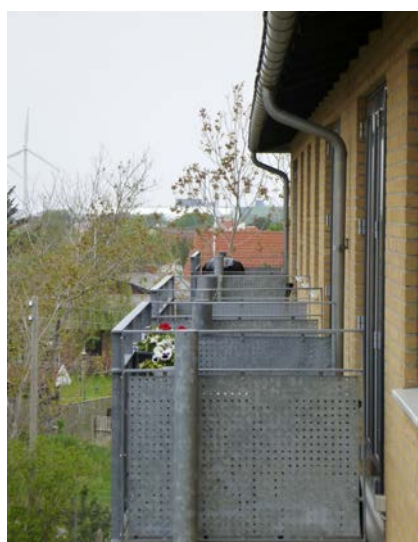
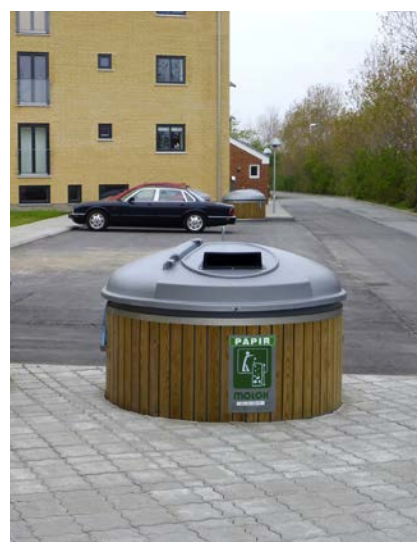
Figur 131. **For både stående og siddende.** Altaner med værn som tillader udsyn, og molokker med indkast i passende højde.

I blokkene er altanerne niveaufri, og nogle har gennemtænkte, brede døråbninger, som matcher de store stuer og køkkener, og som gør, at man kan komme ud i fri luft, også hvis man er nødt til at ligge i en seng eller bruge et større hjælpemiddel. Værnene er klatresikrede og ret lukkede, men har åbning øverst for udsyn for siddende. Udenfor er der også tænkt på en detalje som affaldscontainere med indkast i ikke for stor højde.

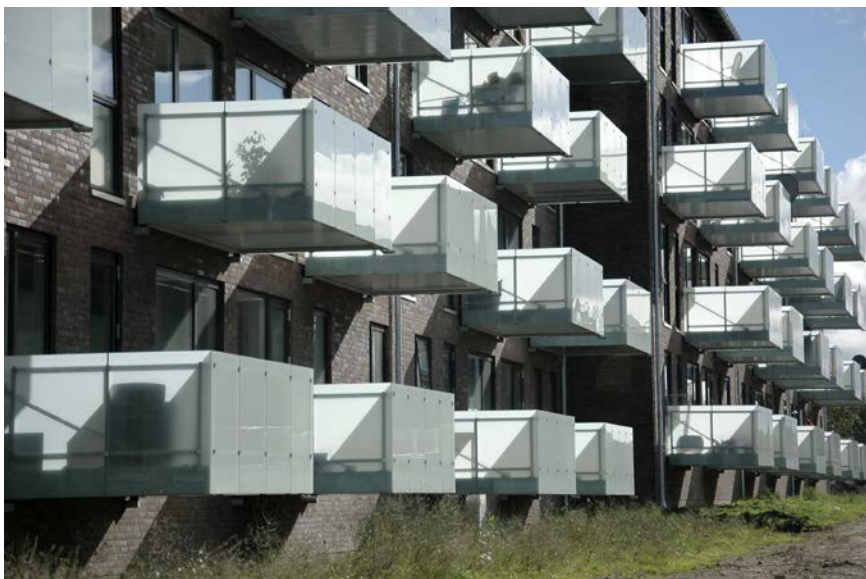
Figur 133. Nye altaner efter renovering. Bebyggelsens vestvendte facader med nye altaner.

Altaner. Alle bebyggelsens boliger har fået altaner på de vestvendte facader (kun en enkelt blok havde det i forvejen). De nye altaner er rummelige, og da altanbrystningene er af hvidt opalglas, er der lyst og venligt på altanerne. Samtidig sørger det halvtransparente glas for, at eventuelt rod på altanen ikke bliver for synligt i omgivelserne.

Vinduerne. De gennemgående vinduesbånd er erstattet af lodrette vinduespartier, der danner en fagdelt facade. Alle vinduespartier har samme højde, men i indgangsfacaderne består den nederste del af vinduespartierne som beskrevet af sort glas, der skjuler den oprindelige betonbrystning. I altanfacaderne har alle boliger store vinduespartier, der går helt til gulv. Der er således skåret helt nye huller til alle vinduer. Flere

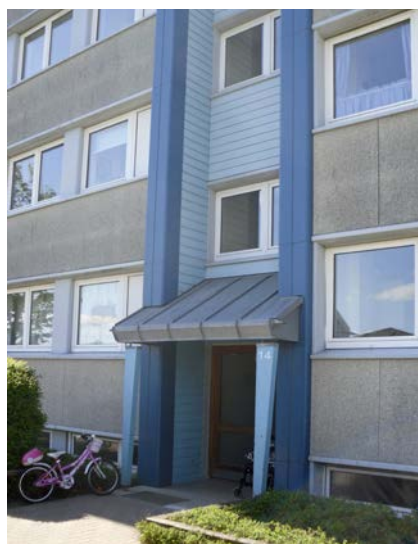
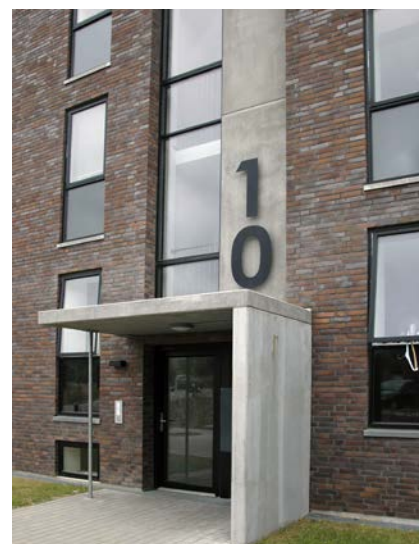
Figur 134. **Indgangsparti før og efter renovering.** Der er skabt en lægivende beskyttelse af indgangen, og nye glaspartier skaber godt dagslys i opgangen.

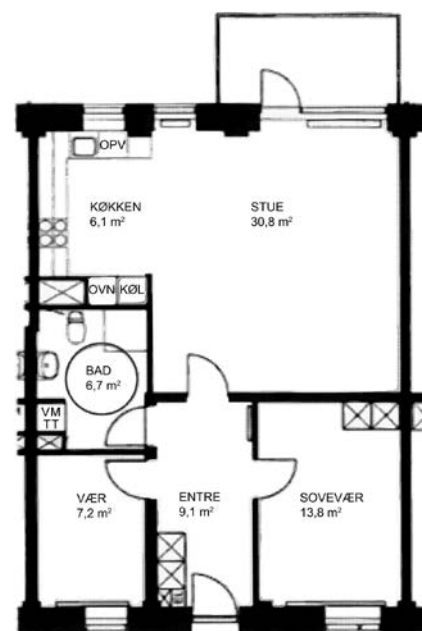
Figur 139. **Boligernes organisering.** Regulære bevægeforløb er mulige gennem alle døre, hvis man bruger et mobilitetshjælpemiddel. Entre og værelser er adskilt fra stue og køkken, så der ikke er noget åbent institutionspræg over lejligheden.
